鉄骨造建物の耐震改修事例紹介

～震度7クラスの地震による鉄骨造建物の被災状況を踏まえて～

株式会社Ks構造設計事務所
金田興熙

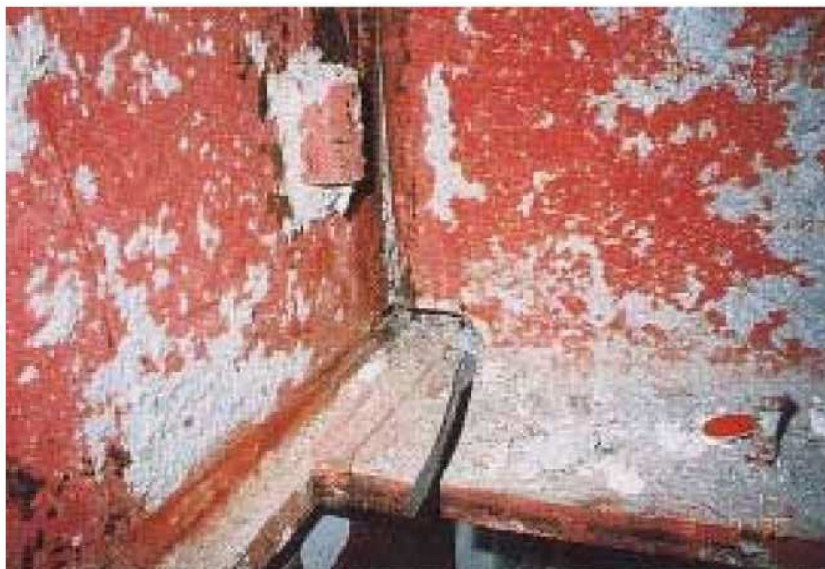
部位別の被害状況（1）

箱形柱・H形梁仕口
下端フランジ全面降伏後の
脆性破断

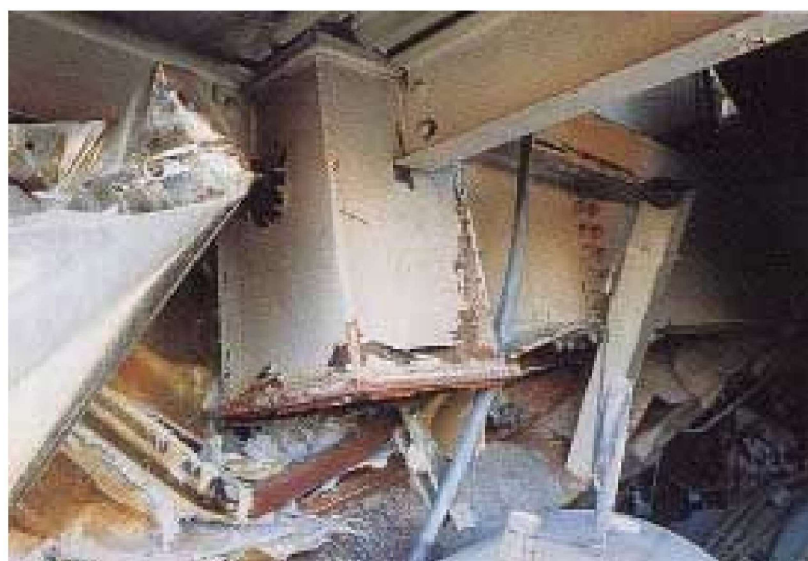
部位別の被害状況（2）

箱形柱・H形梁仕口
柱頭部仕口隅肉溶接の破断

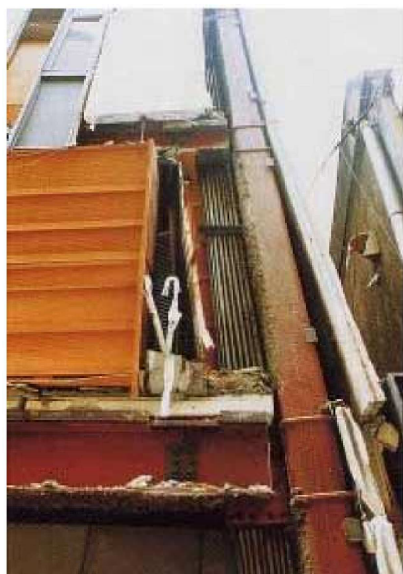
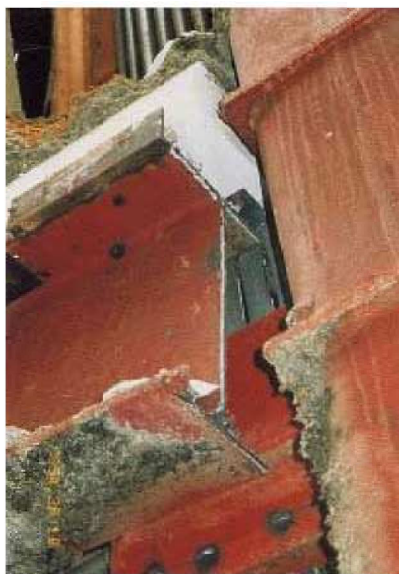
部位別の被害状況（3）

箱形柱・H形梁仕口
梁端溶接部の破断

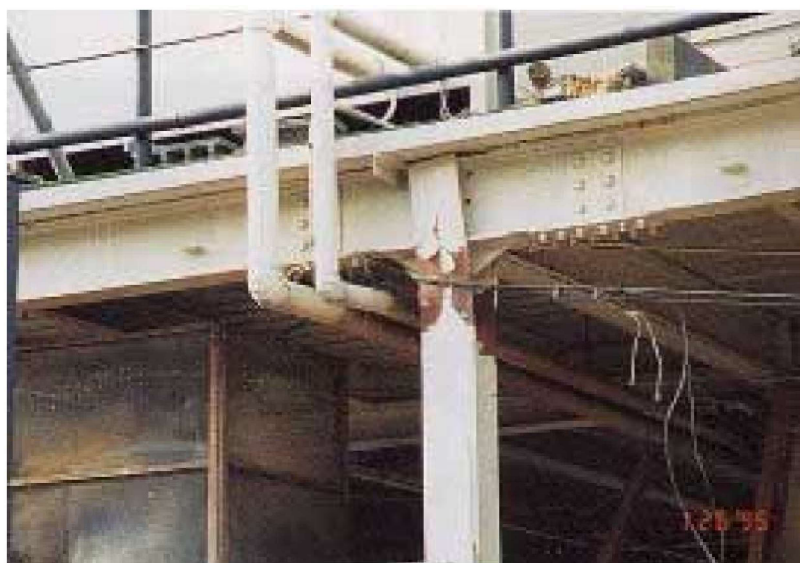
部位別の被害状況（4）

H形柱・H形梁
弱軸方向曲げによる
柱頭部局部座屈

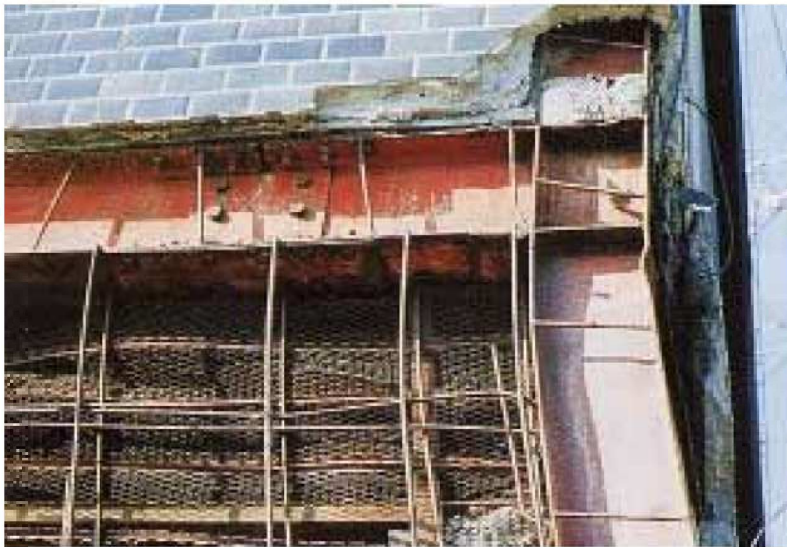
部位別の被害状況（5）

H形柱・H形梁
強軸方向曲げによる
柱頭部局部座屈

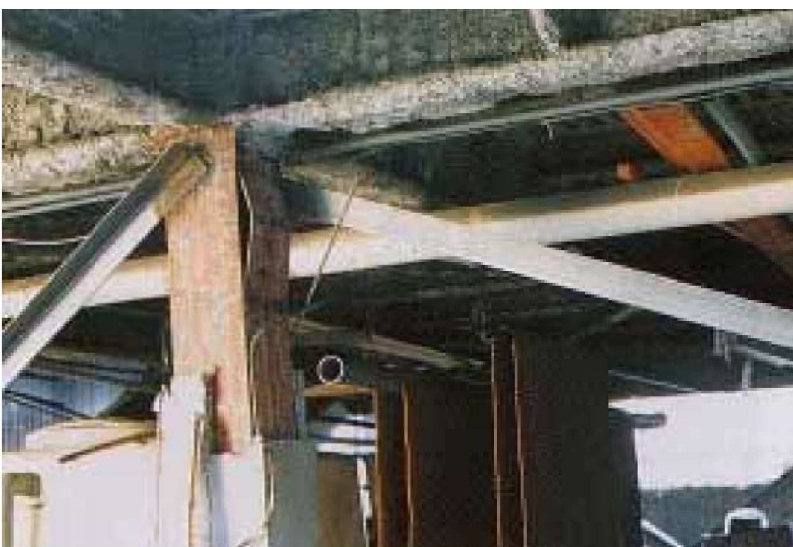
部位別の被害状況（6）

日の字形柱・H形梁
カバープレートの破断による
柱頭部局部座屈

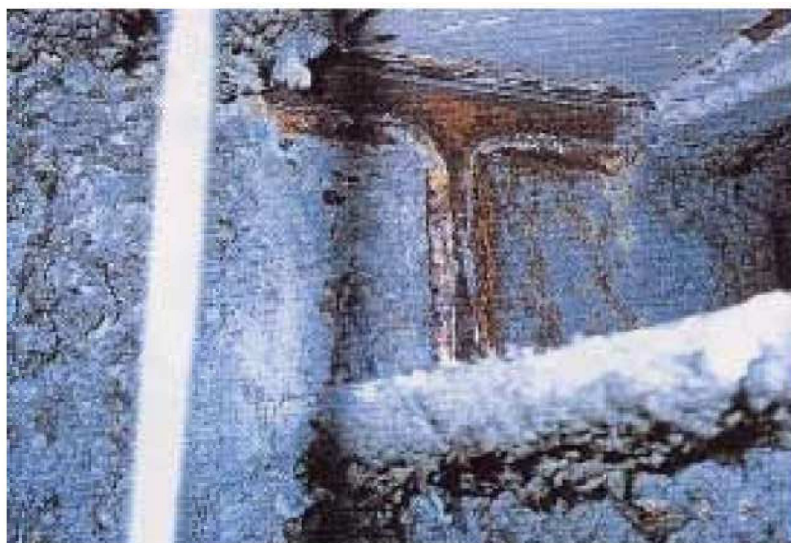
部位別の被害状況（7）

日の字形柱・H形梁仕口
梁端隅肉溶接部の破断

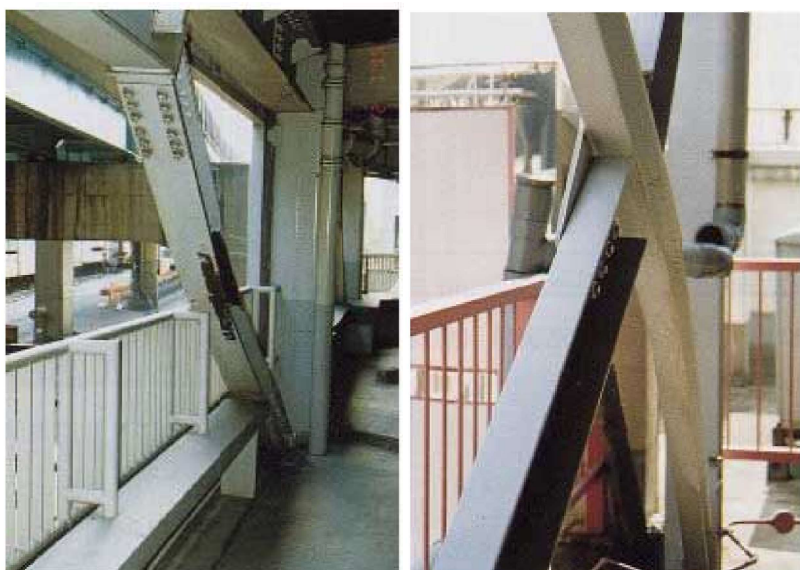
部位別の被害状況（8）

筋交い
H形鋼・溝形鋼筋交の座屈

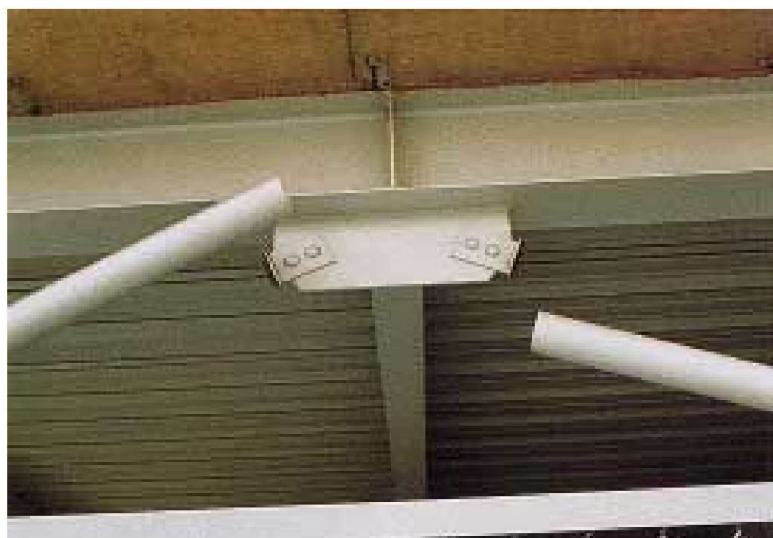
部位別の被害状況（9）

筋交い
鋼管筋交の端部破断

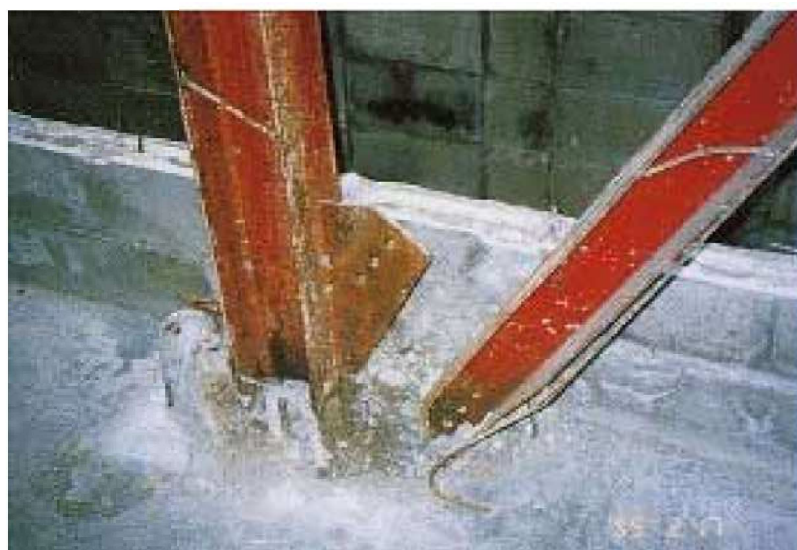
部位別の被害状況（11）

筋交い
端部ボルトの破断

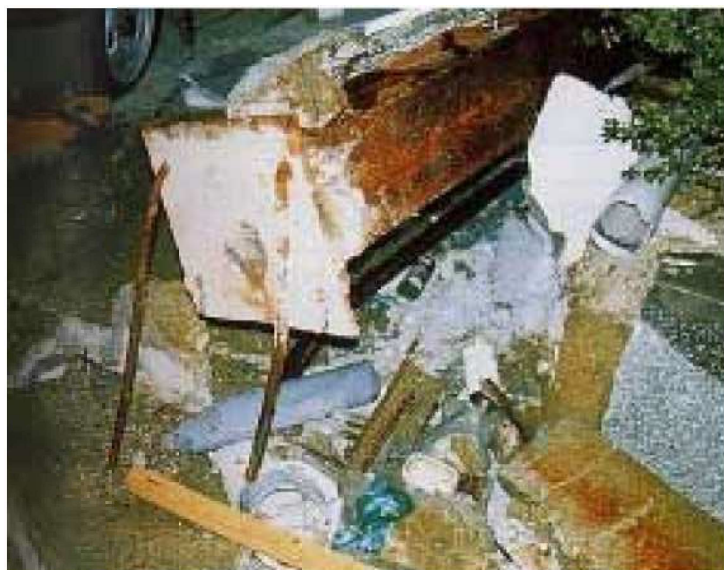
部位別の被害状況（12）

柱脚
アンカーボルトの引き抜き

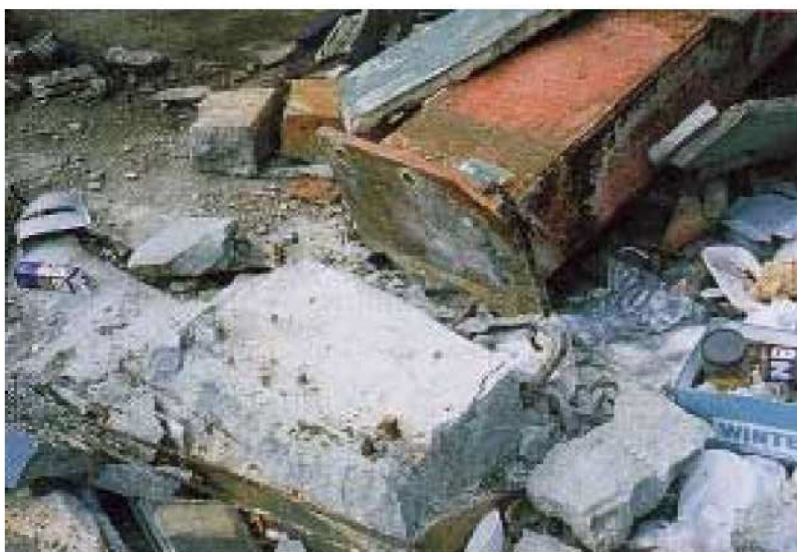
部位別の被害状況（13）

柱脚
アンカーボルトの破断

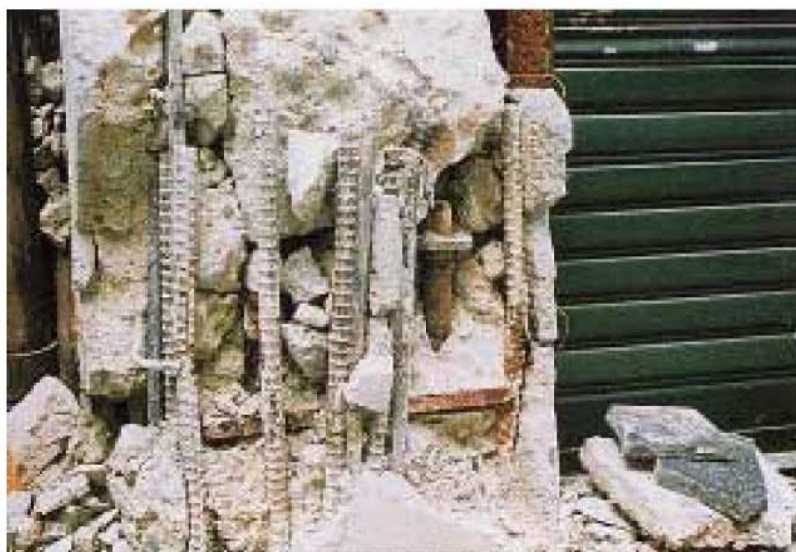
部位別の被害状況（14）

柱脚
根巻きコンクリートの破壊

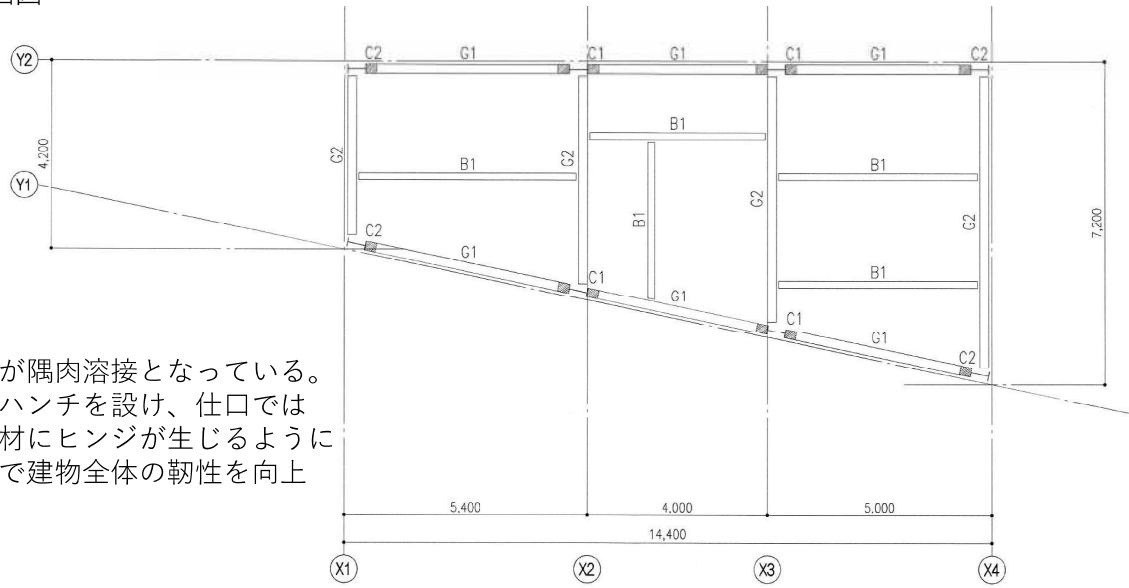
補強計画図

柱梁仕口が隅肉溶接となっている。
梁端部にハンチを設け、仕口では
なく梁母材にヒンジが生じるように
することで建物全体の靱性を向上
させた。

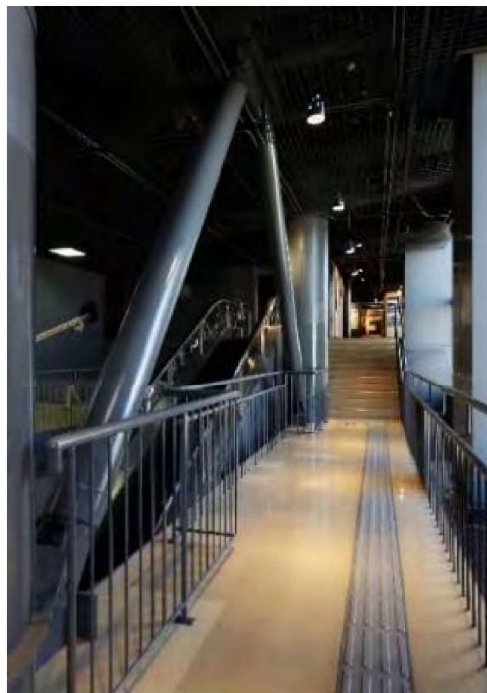
5階展示室部分への鋼管ブレース補強

補強後の視認性確保と意匠性を考慮してスリムな形状の工法を採用
