鉄骨造建物の耐震改修事例紹介

～震度7クラスの地震による鉄骨造建物の被災状況を踏まえて～

株式会社Ks構造設計事務所
金田興熙

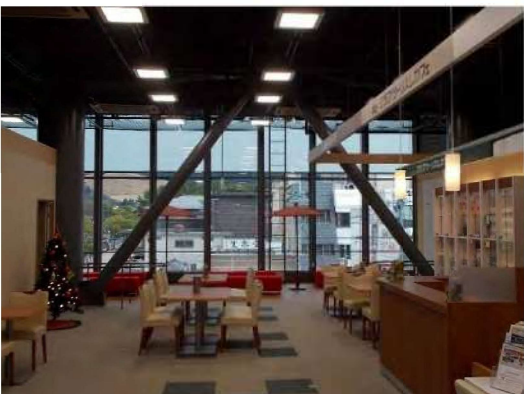
5階展示室部分への鋼管ブレース補強
