鉄骨造建物の耐震改修事例紹介

～震度7クラスの地震による鉄骨造建物の被災状況を踏まえて～

株式会社Ks構造設計事務所
金田興熙

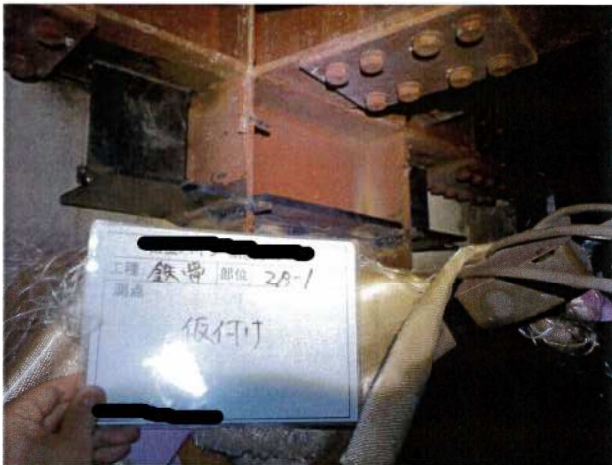
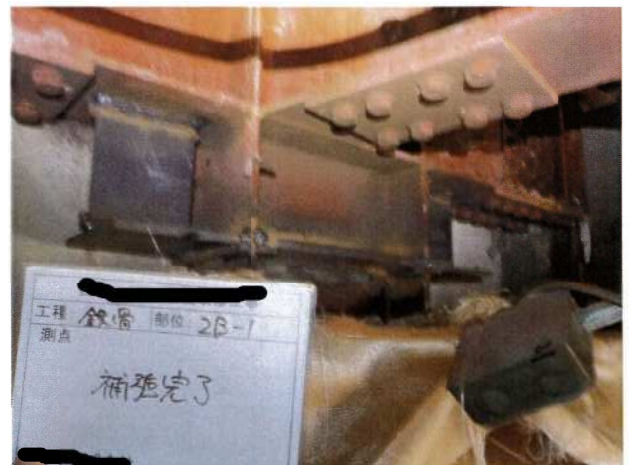
補強鉄骨設置作業施工写真（1）

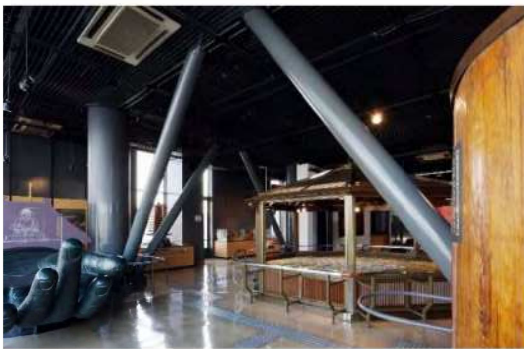
5階展示室部分への鋼管ブレース補強
